Ю.Н. Гаркуша, А.В. Новиков

Дверные проемы и дверные полотна из построек Усть-Войкарского городища (по материалам 2012–2016 годов)

Door Openings and Door Panels from the Houses at the Ust-Voikar Site (The Evidence of 2012–2016)

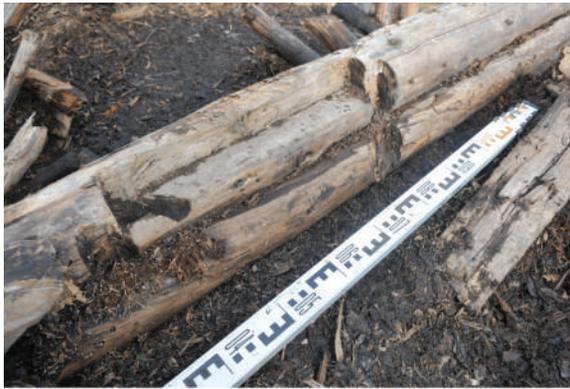
1 – постройка № 4. Основание дверного проема. Вид с юго-востока; 2 – часть скопления бревен с основанием дверных проемов, обнаруженных под юго-восточной стеной постройки № 1. Вид с запада; 3 – постройка № 7. Основание дверного проема. Вид с севера; 4 – изделие 1. Дверное полотно. Постройка № 2А (на снимке ошибочно положение верхней планки. В действительности ее левый фрагмент должен быть смещен влево; желоб должен располагаться между крайней парой отверстий); 5 – изделие 2. Фрагмент дверного полотна. Постройка № 3А.

Основания проемов изготавливались в бревне, длина которого соответствовала длине фасада. Некоторые из них содержали поперечные пазы для кольев, фиксирующих уложенные бревна. Зафиксированы два варианта обработки древесины, использованной для установки основания дверного проема. Первый вариант: цилиндрическое бревно, в серединной части которого вырубалось основание проема. Поверхности, смежные с другими бревнами из стенового набора, как правило, подтесывались для более плотного прилегания (рис. 1, 1). Второй вариант: цилиндрическая часть сохранялась в середине бревна, в пределах размещаемого основания. Боковые поверхности сильно подтесывались, в результате чего сечение древесины приобретало вид бруса, обработанного на два противоположных канта (по другой терминологии – лафет) (рис. 1, 2).

На каждой пороговой плоскости выдолблено чашевидное углубление (подпятник), предназначенное для установки одностворчатых беспетельных дверей с пяточными шипами. От края плоскости к углублению, под углом к длинной оси бревна выдалбливался узкий паз, по которому нижний шип заводили в углубление (см. рис. 1, 1). Вероятно, в первую очередь в подпятник устанавливался верхний шип дверного полотна, а затем выдалбливался паз нужной глубины для заведения в углубление нижнего шипа.

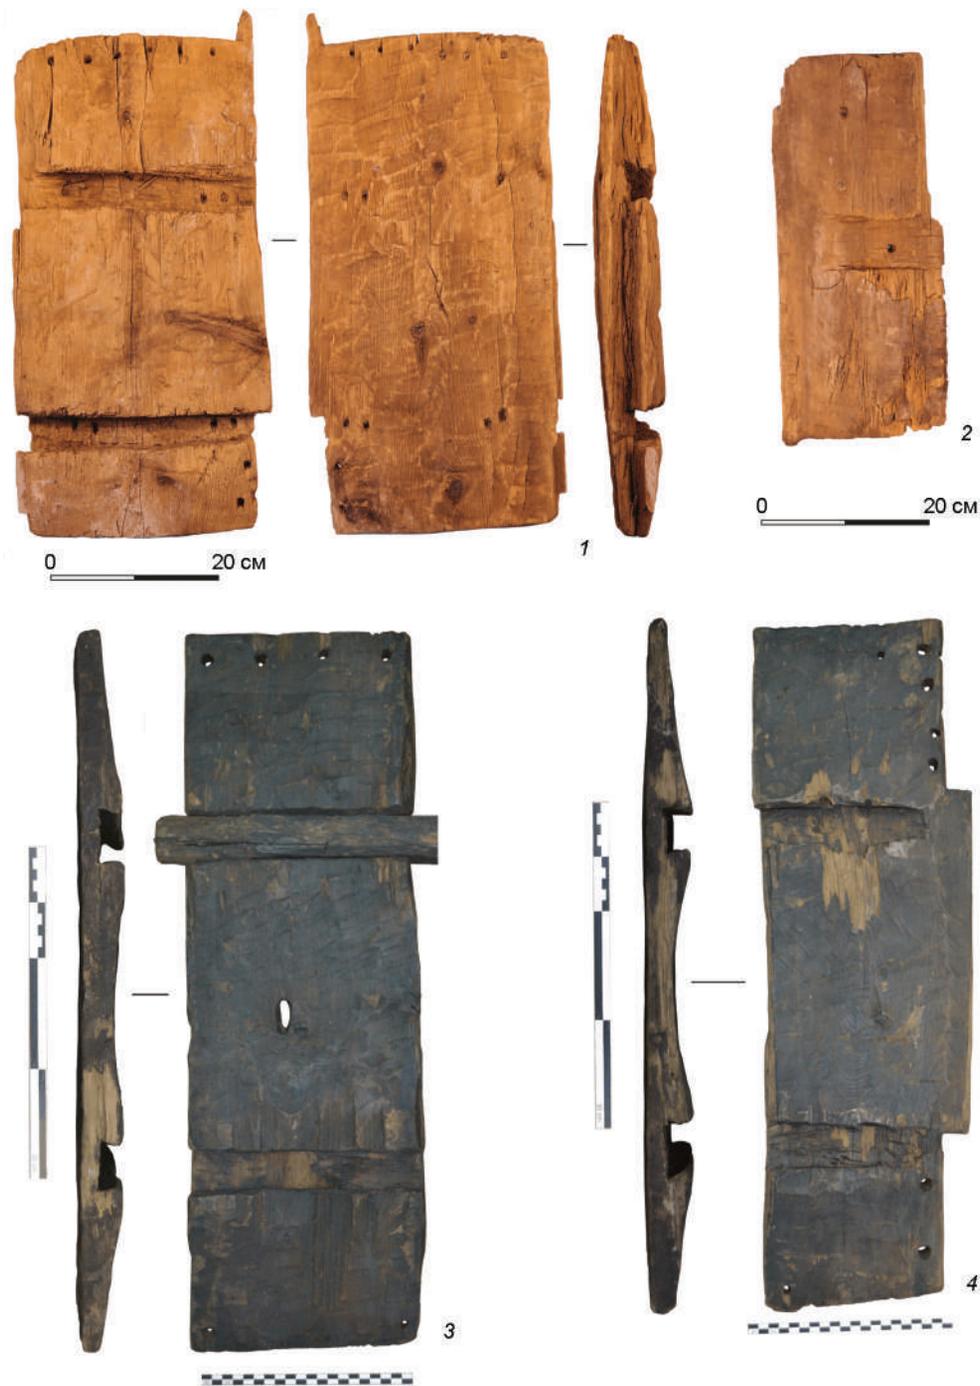
Рис. 2. Усть-Войкарское городище.

1 – изделие 3. Фрагмент дверного полотна. Заполнение построек № 1 и 1А; 2 – изделие 4. Фрагмент дверного полотна. Постройка № 7; 3 – изделие 5. Фрагмент дверного полотна. Постройка № 7; 4 – изделие 6. Фрагмент дверного полотна. Межлищное пространство.

Изделие 3 (рис. 2, 1). Фрагмент дверного полотна с пяточным шипом обнаружен в заполнении расположенных ярусом срубной постройки № 1 (верхняя) и каркасно-столбовой № 1А. Представлена доской шириной 27 см; реконструируемая высота полотна 52–53 см. Пяточный шип сохранился один; судя по его длине (около 3,5 см), он был верхним. Полотно набиралось из досок в треугольный паз. Крепеж осуществлялся посредством двух брусков, загнанных в трапециевидные пазы. Пазы выполнены на всю ширину доски; глубина – 3,5 см. Дополнительно бруски крепились посредством деревянных шкантов. Данное изделие отличается обработкой плоскостей. Они обтесаны таким образом, что обе плоскости приобрели выпуклую форму. В силу этого толщина

Изделие 4 (рис. 2, 2). Доска длиной 66,5 см; узкие грани подрублены достаточно ровно, что позволяет соотнести ее длину с действительной высотой дверного полотна. Ширина доски 21,0–21,5 см. Одна боковая грань имеет уплощенную поверхность, другая достаточно неровная. Однако ее вид позволяет предположить скорее неаккуратную обработку, нежели повреждения. Пяточные шипы не выявлены.

Сплочение досок в полотно осуществлялось посредством двух брусков, загнанных в трапециевидные пазы. Параллельные пазы были выполнены на всю ширину доски, глубина 4,5–5 см.

Примечателен продольный профиль полотна: постепенное увеличение толщины изделия от нижнего и верхнего краев к местам расположения пазов. Толщина постепенно изменяется от 1,7–2,2 до 3,8–4 см. В свою очередь, участок между пазами подтесан до толщины 2,8 см. Другая поверхность полотна плоская. Специфическая обработка формирует вид изделия как имеющего два выступа на одной поверхности.

Изделие 5 (рис. 2, 3). Доска длиной 64,5–66 см; узкие грани подрублены достаточно ровно, что позволяет соотнести ее длину с действительной высотой дверного полотна. Ширина доски 19,5 см. Пяточные шипы не выявлены. Одна боковая грань подтесана неаккуратно, что не могло обеспечить плотное прилегание к смежной доске. Другая грань имеет по краям вырубленные площадки, в результате чего в серединной части образовался выступ 32,5 × 2,5 см. Функциональное назначение такого выступа неизвестно; возможно, его появление связано уже со вторичным использованием этой части дверного полотна.

Сплочение досок в полотно осуществлялось посредством двух брусков, загнанных в трапециевидные пазы. Параллельные пазы были выполнены не на всю ширину доски, глубина – около 2,5 см. Торец паза образует положительный угол с поверхностью доски.

Доска имеет аналогичную изделию 4 обработку поверхностей, в результате которой на одной из них образуются два выступа. Толщина доски изменяется постепенно от 1,8–2,5 до 4–4,2 см; участок между пазами подтесан до 2,4 см.

Изделие 6 (рис. 2, 4). Доска длиной 45,5 см с пятью шипами была обнаружена в межжлищном пространстве. Сохранился только один шип, нижний (делаем это предположение исходя из его длины – около 1,5 см). Верхняя и нижняя грани аккуратно подтесаны, что позволяет соотнести длину

доски с действительной высотой дверного полотна. Внутренняя боковая грань имеет незначительные повреждения, но уплощена на большем ее протяжении, что указывает на ширину доски в 20 см как на действительный ее размер. Толщина доски по краям 2–2,2 см. От других дверей ее отличает сплочение посредством одного бруска, но достаточно широкого (6–6,5 см), уложенного в паз. Паз имеет слабо выраженный трапецевидный профиль, что привело к неизбежности дополнительного соединения с помощью шкантов. Продольный профиль доски демонстрирует постепенное увеличение толщины по одной плоскости к ее срединной части, в результате чего образуется уплощенный выступ толщиной около 3,8–4 см.
