А.А. Тимошенко<sup>✉</sup>, О.В. Белан, А.С. Кравцова, А.А. Морозов

Институт археологии и этнографии СО РАН

## Предварительные результаты второго этапа археологических работ на местонахождении «Археологический культурный слой Спасского собора» в городе Куйбышеве в 2020 году

## Second Stage Archaeological Work at the Site “Spassky Church Cultural Layer” in Kuibyshev in 2020: Preliminary Results

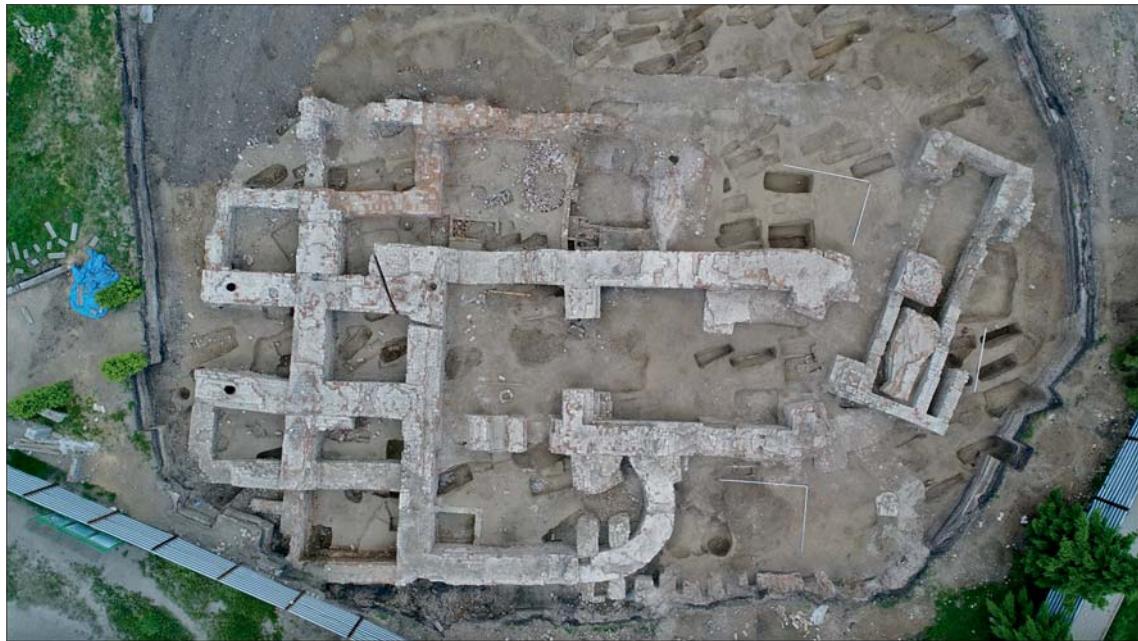
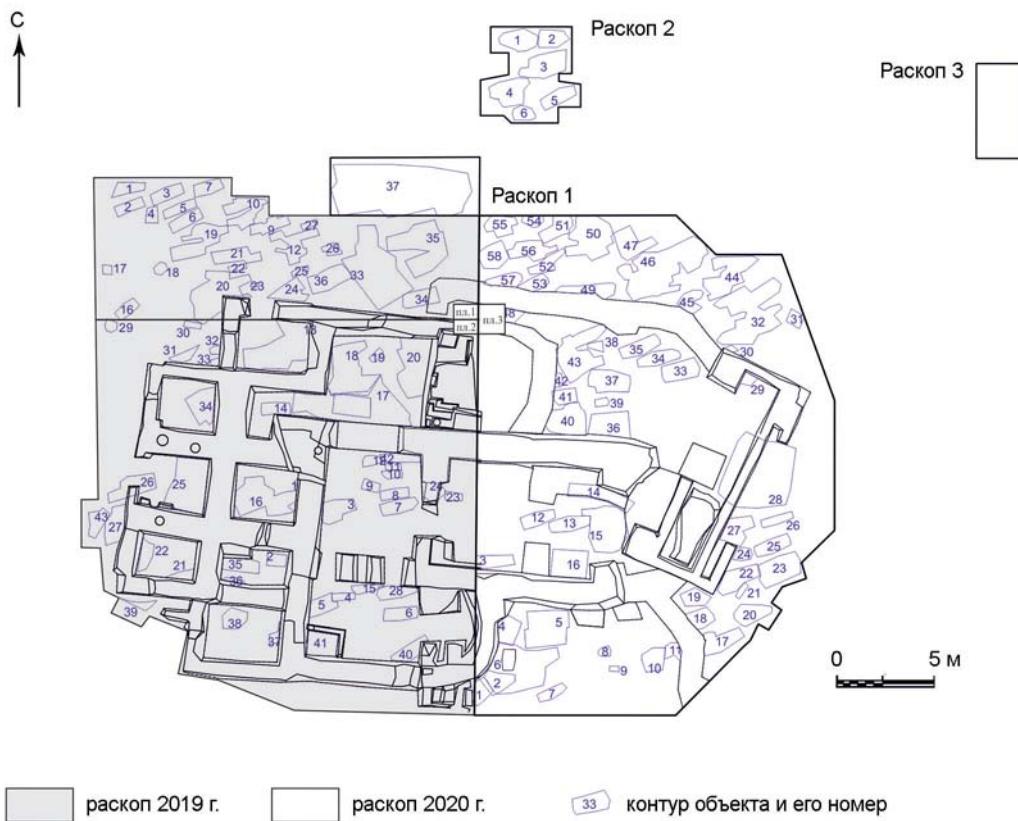
Рис. 1. Планиграфическая ситуация местонахождения «Археологический культурный слой Спасского собора».

Работы 2020 г. дислоцировались на четырех участках (рис. 1).

*Спасский собор (1787–1937).* К настоящему времени раскопаны все элементы фундамента. Установлено, что ширина храма, со всеми разновременными пристройками к нему, составляет 22,4 м, а длина по основной оси – 32 м (см. рис. 1).

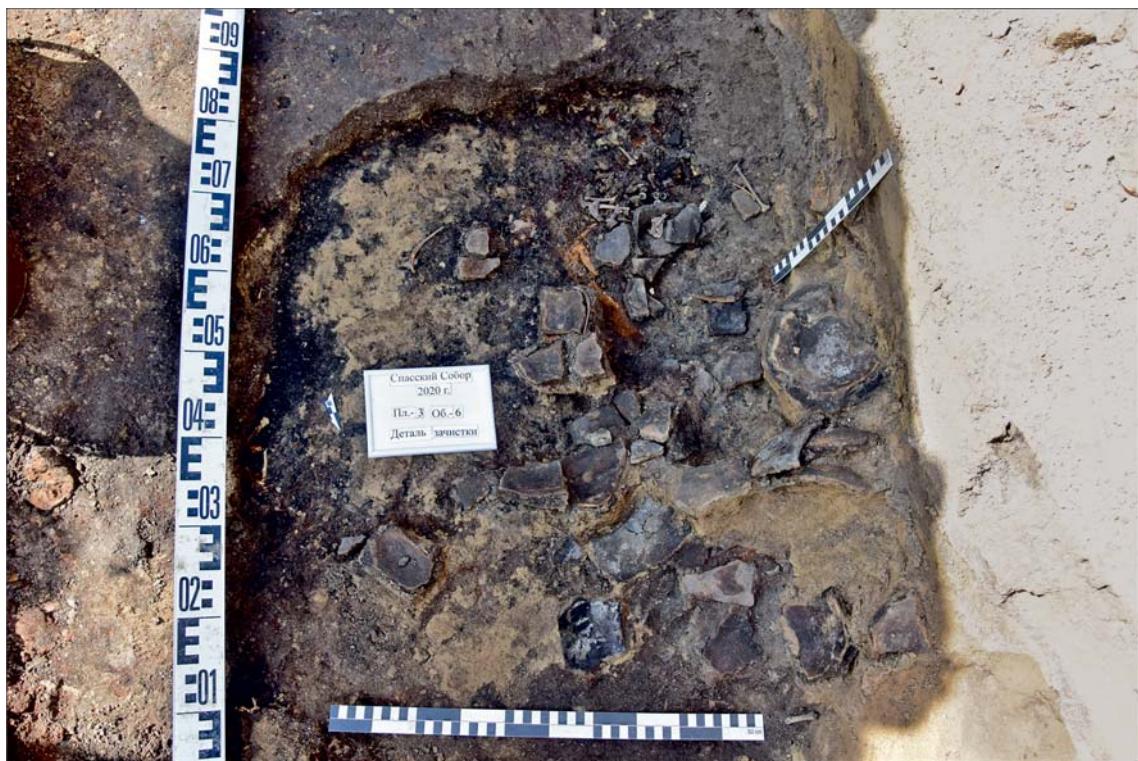
Рис. 2. Фрагмент культурного слоя времени Кайнского форпоста на местонахождении «Археологический культурный слой Спасского собора».

*Каинский форпост (1722–1787).* Ко времени существования Каинского форпоста отнесен объект 6 площади 3 раскопа 1 (рис. 2), расположенный внутри южного придела; стратиграфический контекст утрачен. Объект представлял собой углубление овальной формы размерами 1,8 × 2,3 м и глубиной до 0,4 м, с западной стороны разрушен траншеей фундамента. В кровле объекта исследованы четыре погребения, под которыми располагался культурный слой. Здесь зафиксированы развалины керамических сосудов со сквозными отверстиями, кости и позвонки крупных рыб, фрагменты бересты и углей. Внутренние стенки сосудов покрыты мощным нагаром. Предварительно данный комплекс интерпретируется как площадка для заготовки дегтя.

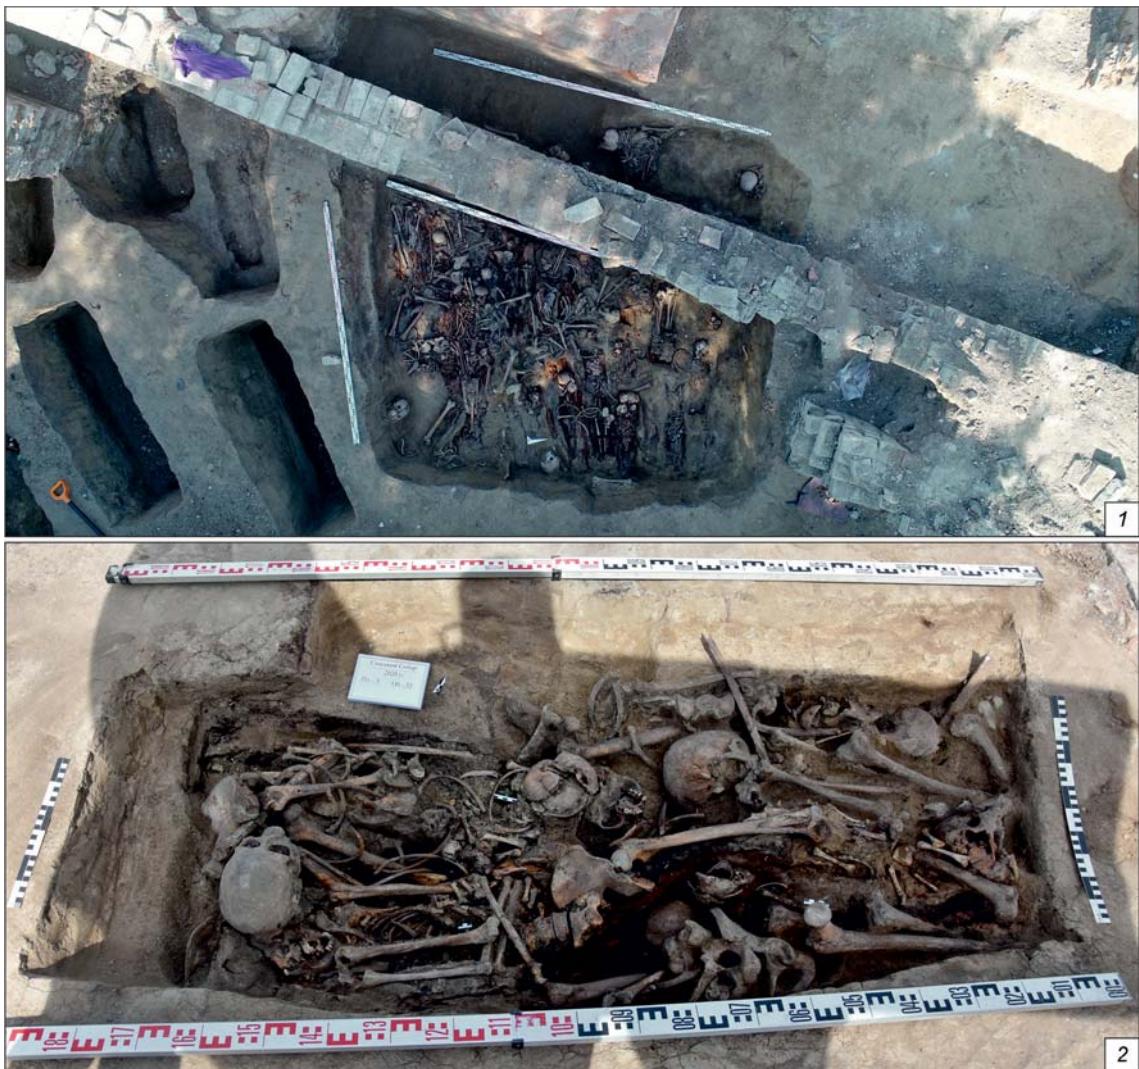
Рис. 3. Коллективные захоронения на местонахождении «Археологический культурный слой Спасского собора». 1 – раскоп 1, площадь 3, объект 28; 2 – раскоп 1, площадь 3, объект 33.

Объект 28 площади 3, размерами 3,6 × 3,4 м, представлял собой яму подквадратной формы, ориентированную по линии север – юг, глубиной 0,5 м, с вертикальными стенками (рис. 3, 1). Располагался с внешней, восточной стороны основно-

го алтаря. Объект частично разрушен в северной части постройкой советского времени. При зачистке зафиксированы останки по меньшей мере 30 индивидов. Часть из них сохранила анатомический порядок. Судя по сохранившимся колодам, погребенные были уложены в два ряда вплотную друг к другу.

Объект 33 площади 3 в кровле представлял собой небольшую яму размерами  $2 \times 0,8$  м (рис. 3, 2), зафиксирован внутри северного придела. При вскрытии обнаружено, что он являлся коллективной могилой глубиной 0,45 м, где в три яруса рядами были уложены останки как минимум 12 индивидов.

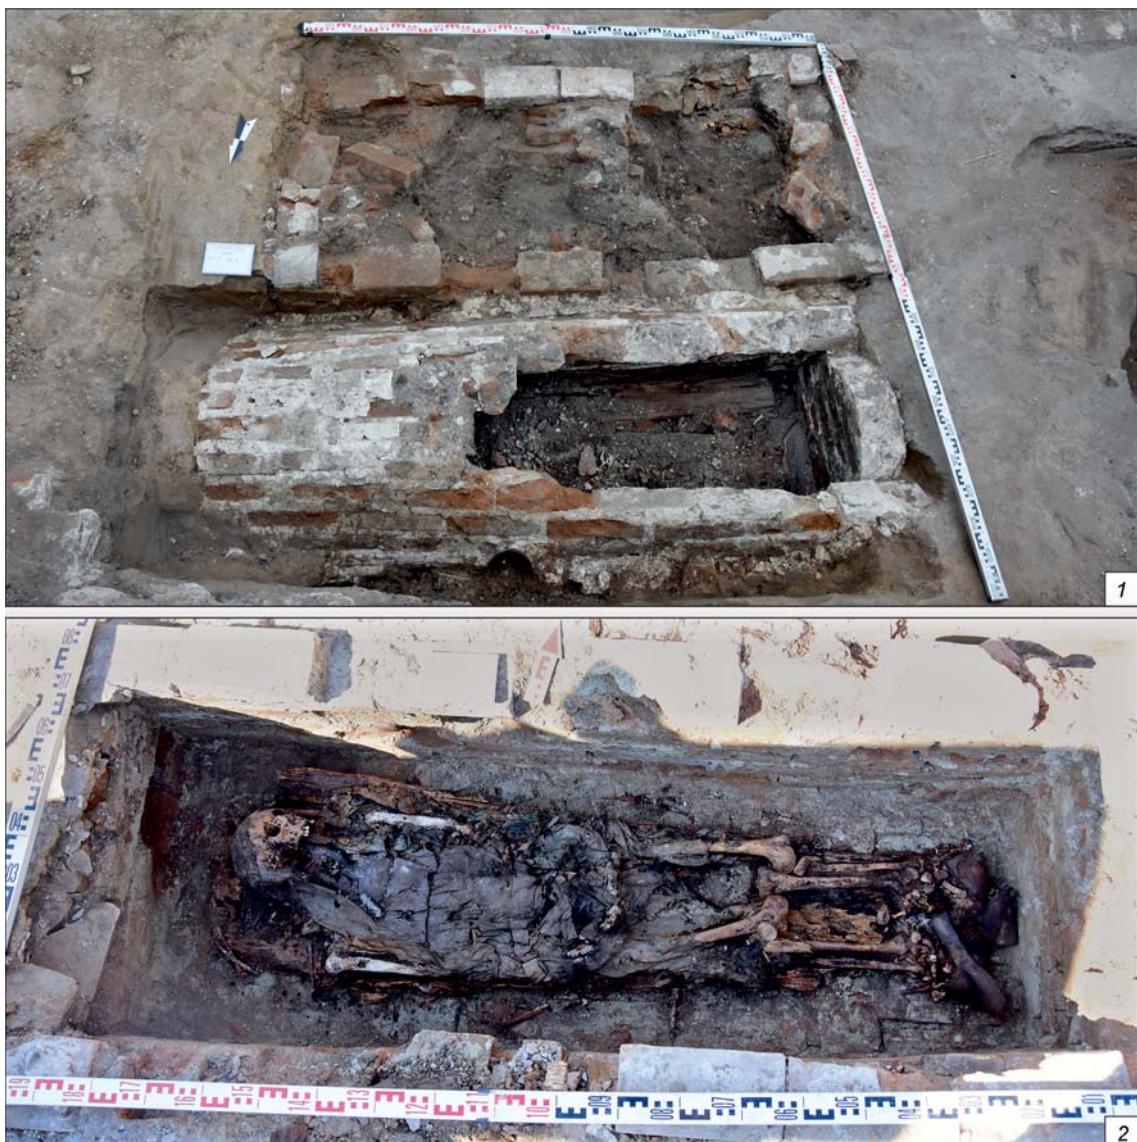
*Рис. 4. Склепы. Раскоп 1, площадь 3, объект 5 местонахождения «Археологический культурный слой Спасского собора».*

*1 – общий вид; 2 – зачистка склепа 2.*

Помимо грунтовых захоронений обнаружены два склепа (рис. 4). Они зафиксированы в объекте 5 площади 3 раскопа 1, во внутренней части южного придела. При зачистке кровли объект представлял собой заполнение прямоугольной формы размерами  $1,8 \times 2$  м и первоначально был определен как остатки разрушенного храма, однако при дальнейшем разборе обнаружились два небольших примыкающих кирпичных склепа.

Склеп 1 имел размеры  $0,7 \times 2$  м, представлял собой кирпичный ящик, выложенный «в полкирпича» (высота кладки 0,6 м), состоял из 8 кирпичных рядов и имел арочный свод. Кирпичная кладка клалась на известковый раствор, кирпичи в арке подтесывались. В склепе зафиксировано погребение взрослого мужчины в деревянном гробу-ящике, крышка была обтянута берестой. Обна-

Склеп 2 примыкал к склепу 1 с южной стороны (размеры  $0,9 \times 2$  м) и также представлял собой кирпичный ящик, сложенный в 7 кирпичей в высоту. Перекрытие не сохранилось. Погребение предположительно принадлежало взрослой женщине. Зафиксированы остатки одежды с вышитым на груди крестом, вероятнее всего рясы, фрагменты апостольника (головной платок с вырезом для лица, ниспадающий на плечи и покрывающий равномерно грудь и спину) и кожаные тапочки (рис. 4, 2).
