Исследования в историческом центре города Тары в 2020 году

Research in the Historical Center of the City of Tara in 2020

Храмы города Тары и состояние их фундаментов в настоящее время.

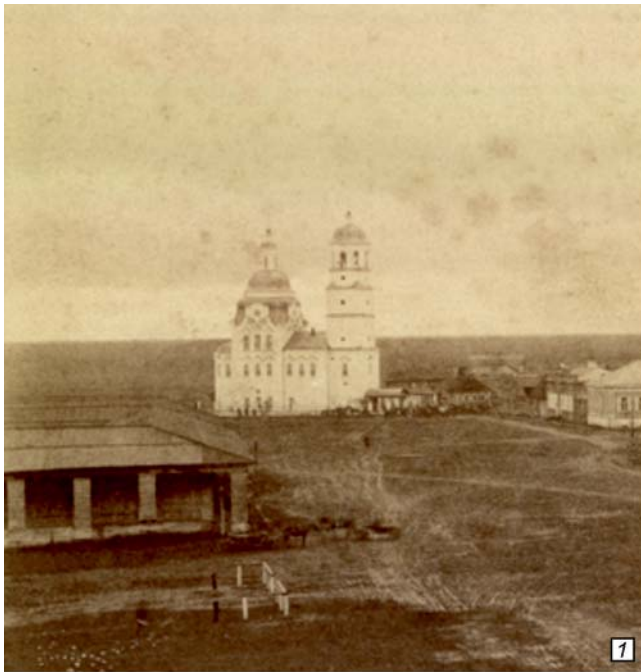
1 – церковь Параскевы Пятницы; 2 – фундамент церкви Параскевы Пятницы; 3 – церковь Тихвинской иконы Божьей Матери; 4 – фундамент с остатками кладки Тихвинской церкви.

Следующим шагом стал поиск фундамента каменной церкви Параскевы Пятницы (см. рисунок, 1), освященной 21 октября 1795 г. [Храмы..., 2014, с. 68], которая в XIX в. определяла положение улиц в данном районе города. Перед началом исследований был изучен картографический материал и фотоархивы по истории города. Были собраны воспоминания свидетелей разрушения Пятницкой церкви в 1951 г. (единственная взорванная церковь в городе, остальные разобраны). Это способствовало тому, что нам удалось относительно быстро определить положение церкви и найти ее фундамент.
